Mitigación del Polvo

Perspectiva General

Kiewit, el contratista de Central 70, usa varias medidas de control del polvo dentro y entorno al área de construcción.

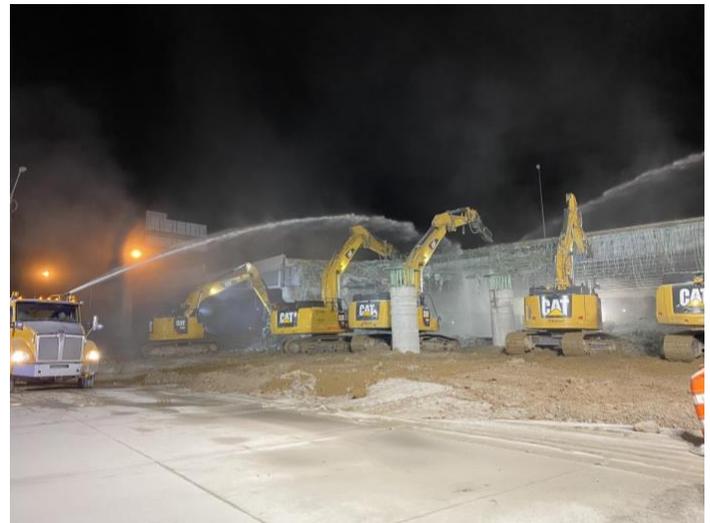
Camiones de agua durante la demolición del puente del bulevar Brighton, febrero de 2020

En el Proyecto Central 70, todos los caminos no pavimentados y otras áreas de superficie que se han visto alteradas son regadas tanto como sea necesario para reducir toda transportación fuera de lugar. Otro método común para el control del polvo es la reducción de los límites de velocidad en las rutas de acarreo que están dentro de los márgenes de la construcción.

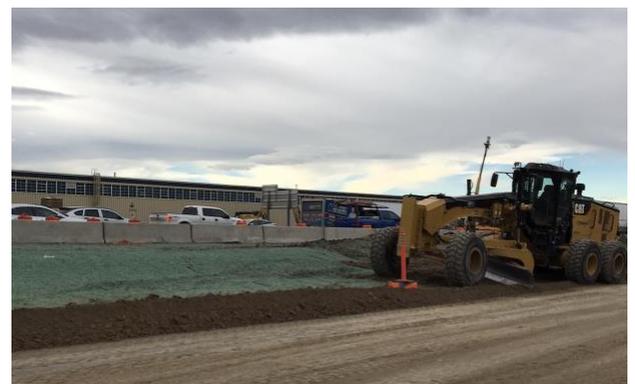
Cubierta de tierra a lo largo de Stapleton North Drive, diciembre 2019

- Cubrir, mojar o comprimir la tierra que ha sido alterada
- Agregar un compuesto de estabilización a las rutas de acarreo dentro de los límites de construcción
- Usar barreras contra el viento y pantallas de viento
- Proveer una estación de lavado de ruedas para que los vehículos de construcción eviten traer la suciedad a las calles públicas
- Usar barredoras de calle con aspiradoras
- Cubrir todos los camiones de volteo que salgan de la zona de trabajo para evitar derrames
- Minimizar las áreas afectadas, especialmente en invierno
- Evitar realizar excavaciones si la velocidad del viento excede las 30 mph
- Reforestar el terreno alterado en un plazo de un año
